横枝管から立て管への流下状況

100×80-65(1)

CP60シリーズ

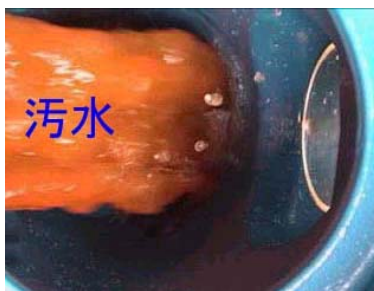
汚水横枝管と雑排水横枝管が同一レベルで、かつ上記の実験条件では、汚水排水が雑排水横枝管に流入することはありません。動画でご確認下さい。

大便器からの排水が
CPジョイントに入った
ところ

CPジョイントは横枝管受け口と本体との取合い部に傾斜部が設けてあります。
