KR-US 工法ご採用現場 の施工検証

2009年10月7日および11月4日に、KR-US工法の立て管更新検証試験が行われました。
 立て管の取り外しは、「持上げる」、「ずらす」、「はずす」、の3アクションで行われ、とても好評でした。
 検証現場概要： 10月7日：東京都北区 7階建 11月4日：東京都北区 12階建

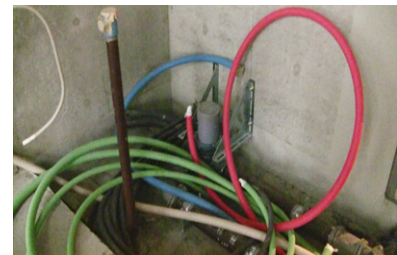
立て管を持上げる際のクリアランスが担保されるためには、上階の継手が確実に支持・固定されていることが大切です。(追100430)

継手支持用ブラケット施工状況 (追100625)
